Pont d'Aigremont: remise en état d'un géant aux pieds d'argile

Construit à la fin des années 1970 pour éviter une zone active de glissements de terrain, le pont d'Aigremont a vu sa sécurité mise à mal par l'action combinée d'une masse en mouvement prenant appui sur l'une de ses piles et par l'érosion des fondations de cette dernière suite au déplacement du torrent de la Raverette. Parallèlement aux travaux de sécurisation, la dalle de roulement et les culées ont été rénovées.

Le pont d'Aigremont se situe à la sortie du Sépey (VD), sur la route cantonale RC 706 qui donne accès au village des Diablerets et au col du Pillon. D'une longueur de 514.8 m et d'une largeur de 9.8 m, il constitue le plus grand ouvrage construit sur les routes cantonales vaudoises. Ce pont de type flottant se compose de six travées variant de 48.3 m à 109 m et de cinq piles, dont la plus haute atteint 92.4 m (voir encadré p. 10).

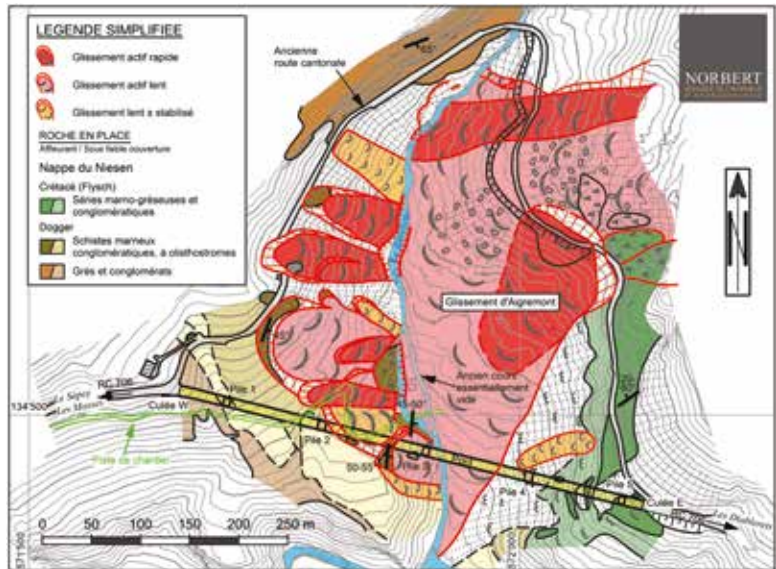
schistes argileux à gros blocs (olistostromes). Ce sont ces schistes s'altérant en matériaux argileux qui sont la cause fondamentale des glissements sur cette rive (**fig. 1**).

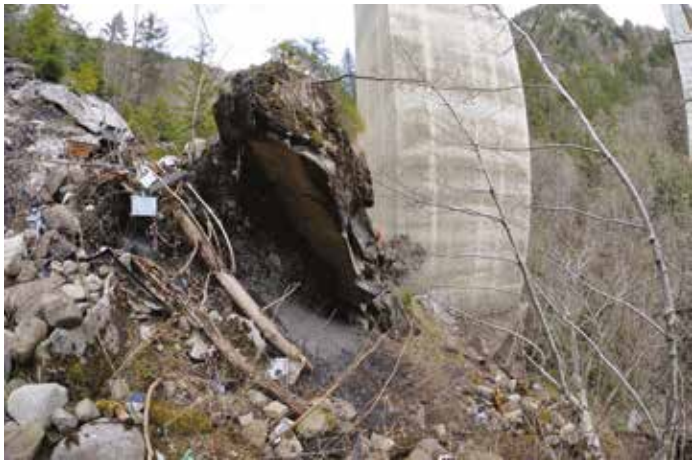
4

En 1999, un glissement de terrain superficiel se produit en rive droite de la Raverette, à l'amont de cette même pile 3. L'instabilité se déclenche en haut du versant, qui recule de plusieurs mètres (6 m à l'axe du pont), et se répercute jusqu'à sa base. D'une longueur de 30 m selon la pente, pour une largeur de 50 m, la masse en mouvement se constitue d'une couche altérée de 3 à 8 mètres d'épaisseur glissant sur la roche saine sous-jacente; le plan de glissement présente une inclinaison d'environ 38°.

La partie centrale de cette masse ainsi qu'un gros bloc de 50 m³ déplacé d'une quinzaine de mètres s'appuient contre la pile (fig. 4) alors que les ailes du glissement débordent du massif de fondation, la partie nord descendant même jusqu'à la Raverette. L'épaisseur des matériaux s'appuyant contre la pile et le fait que le glissement s'arrête plus bas dans le versant montrent clairement que la pile subit leur poussée. Le glissement a entraîné également le soutènement par clouage mis en place dans le haut du versant à l'époque de la construction du pont.

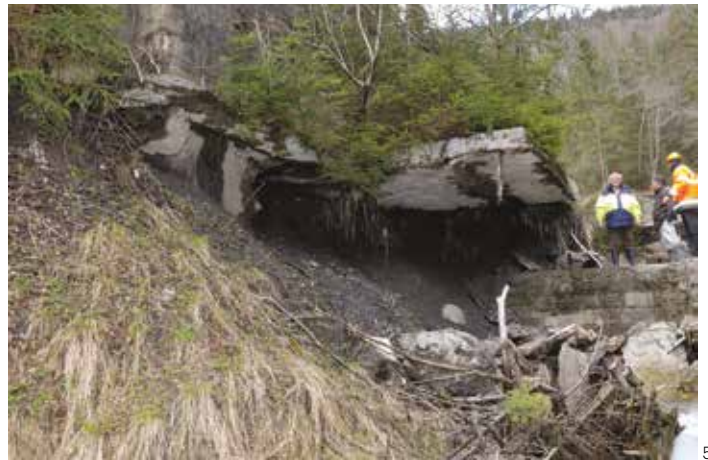
5

Durant les années qui suivent, le glissement principal sur le versant gauche du vallon, régulier et de grande ampleur, provoque la déstabilisation des seuils aménagés et un abaissement du fond du lit de la Raverette, qui se voit poussé en direction de la pile 3, érodant les remblais stabilisants mis en place au pied de cette dernière lors de la construction et exposant les puits de fondation aval, dont la base se situe à une dizaine de mètres sous le fond du vallon (**fig. 5**).

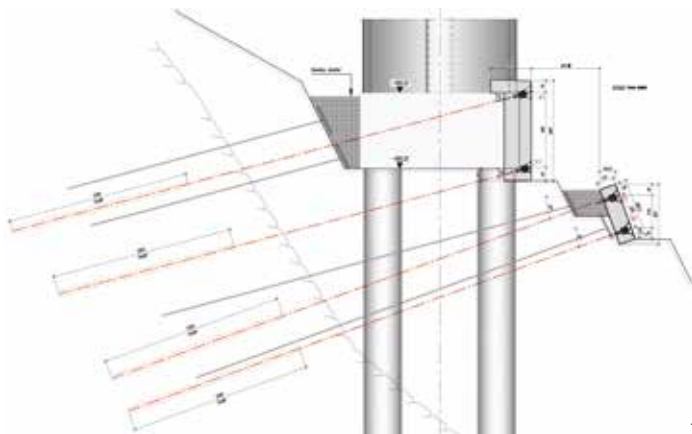
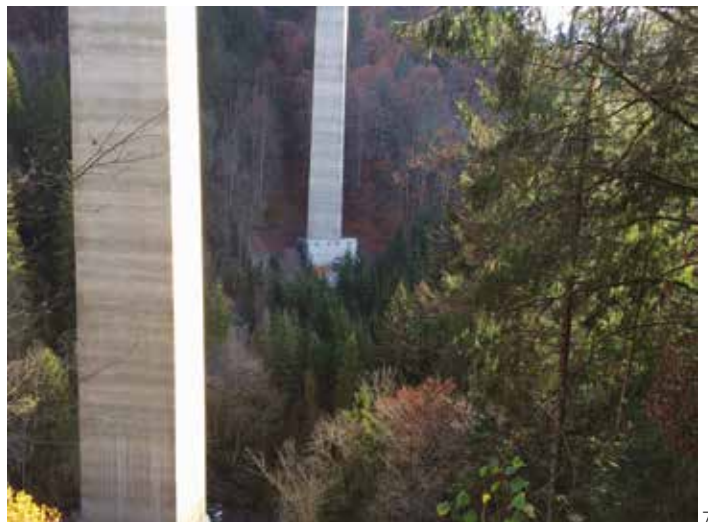
En 2013, un contrôle des ancrages stabilisant le terrain au droit de la fondation de la pile 4 met en évidence une corrosion importante de leurs têtes: la tension résiduelle des tirants d'ancrage se révèle en général bien inférieure à la tension initiale appliquée lors de la construction de l'ouvrage. De plus, certains ancrages ont disparu. Il est donc devenu nécessaire de les remplacer totalement.

La situation impose de réaménager le lit du torrent en amont et en aval de la pile 3 afin de stopper l'érosion due à la Raverette, de protéger la fondation de cette pile, de créer un renforcement en béton sur la face adjacente au torrent et d'ancrer ce renforcement au moyen de deux rangées d'ancrages afin de garantir la sécurité structurale de cette fondation (fig. 6) et, enfin, de remplacer la totalité des ancrages de la pile 4 (fig. 7). Ces travaux ont débuté au printemps 2015.

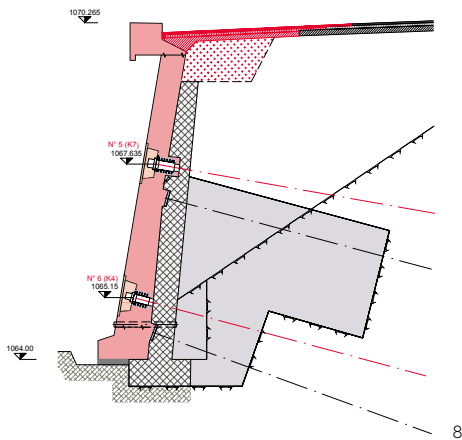
8

Les murs d'aile de la culée côté Le Sépey présentent un réseau de fissures généralisées dues aux effets de la réaction alcali-granulat (RAG) dans le béton. Le mur amont est largement fissuré dans sa masse alors que celui aval est moins atteint par ces effets de gonflement. Le mur d'aile amont a été reconstruit. Le mur aval a été hydrodémoli sur des profondeurs de 5 à 30 cm et un nouveau parement d'une épaisseur minimale de 45 cm a été bétonné devant le mur d'origine (**fig. 8**).

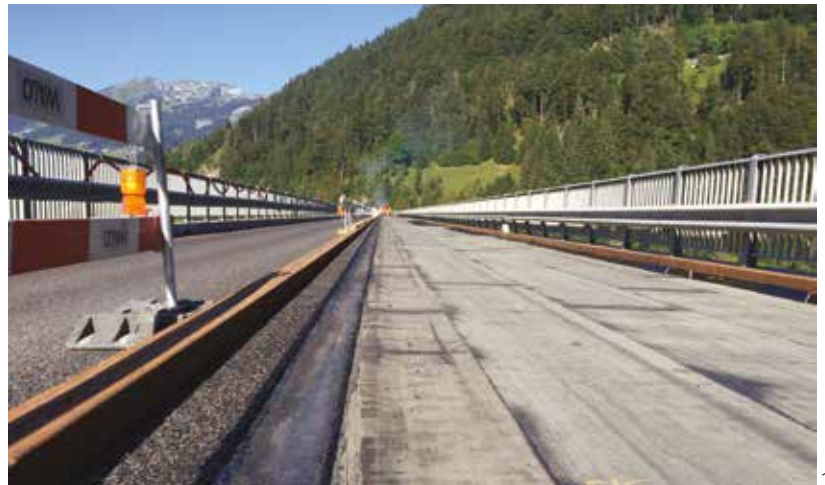
10

Le revêtement en béton bitumineux était usé et fissuré. Le trottoir disposé côté aval a subi les agressions du gel. En effet, les bordures étaient déchaussées et le revêtement fissuré. Les joints de chaussée disposés au droit de chacune des culées n'étaient plus étanches et laissaient l'eau s'infiltrer dans les culées. En conséquence, des traces de corrosion ont été décelées sur un des appuis glissants du pont à la culée côté Le Sépey. Cette dégradation pouvait conduire à court terme au déchaussement de la plaque de glissement suite aux mouvements saisonniers du tablier.

Le trottoir a été démolé pour permettre le remplacement de l'étanchéité du tablier sur toute sa largeur. Compte tenu de la configuration de la route cantonale RC 706, du nombre restreint de piétons sur cet axe et selon accord avec la commune d'Ormont-Dessous, le trottoir n'a pas été reconstruit, d'autant plus qu'il compliquait les opérations de déneigement. Les éléments de bordure du tablier au droit des grilles d'évacuation ont été remplacés avec l'assainissement de chaque puits. De nouveaux joints de chaussée similaires au modèle existant ont été mis en place. Une étanchéité de type lés bitume polymère a été collée sur toute la surface du tablier. Afin de ne pas surcharger le tablier avec des épaisseurs de revêtement plus importantes que les couches d'origine, la mise en œuvre de deux couches

d'asphalte coulée MA 11S a été retenue. La première de 45-55 mm assure la fonction de protection pour l'étanchéité et de liaison et la seconde de 30 mm celle de couche de roulement.
