Les dégradations observées sur les bétons et la précontrainte du viaduc de Riddes ont nécessité, par mesure de précaution, sa fermeture au trafic lourd en été 2019. À peine deux ans plus tard, le trafic normal a pu être rétabli suite à d'importants travaux de renforcement et de réfection. Retour sur le chantier de l'un des plus longs ponts du Valais.

Lionel Moreillon, Claude Broquet, Guillaume Fargier
et Philippe Menétréy

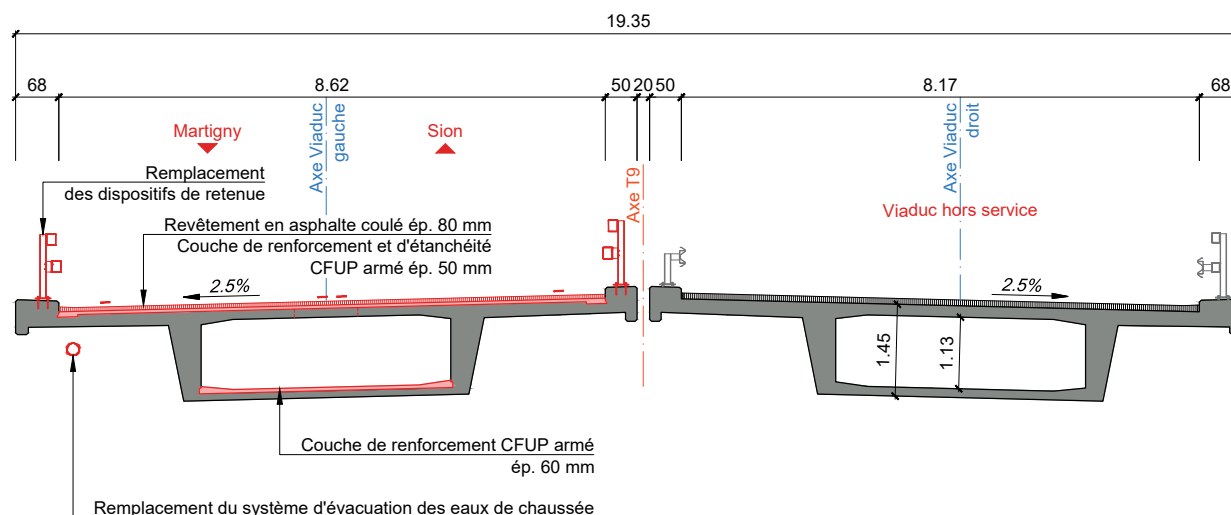
Coupe transversale avec les interventions (INGPHI)

Les interventions principales sur les tabliers conservés ont consisté en la mise en place d'une couche de renforcement et d'étanchéité en composite cimentaire fibré ultra-performant (CFUP) armé sur l'ensemble de la dalle de roulement, comme développé par Brühwiler⁴ et appliqué par Moreillon et Menétrey⁵, au moyen d'une couche de CFUP armé d'une épaisseur théorique de 50 mm. Un CFUP de classe UB-C120 selon la norme SIA 2052 *Béton fibré ultra-performant (BFUP) – Matériaux, dimensionnement et exécution* (2016) a été utilisé pour ce renforcement. Après fraisage et dégrappage du revêtement et de l'étanchéité, la surface totale de la dalle de roulement a été hydrodémoliée sur une épaisseur de 20 mm afin de retirer le béton endommagé et créer une surface suffisamment rugueuse pour la liaison du CFUP. À proximité des bordures, des saignées ont été réalisées afin d'accrocher la couche de CFUP aux armatures existantes.

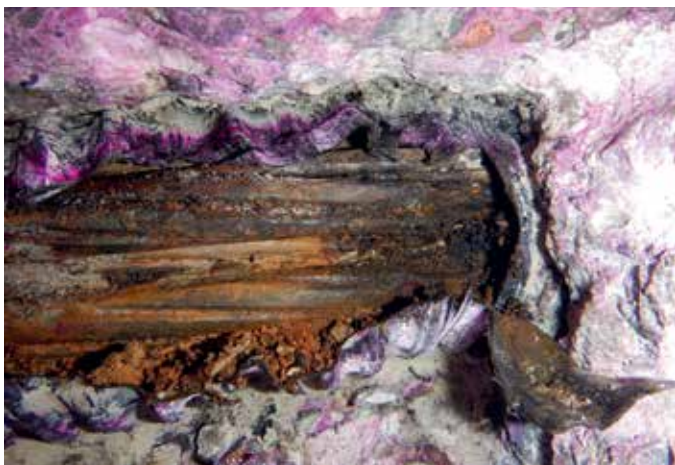
A Vue des torons corrodés (diamètre total de 7 cm env.) à l'intérieur d'une gaine de précontrainte ouverte dans le cadre des investigations (INGPHI)

Ces inspections visuelles et les investigations ont mis en évidence des câbles de précontrainte attaqués par la corrosion, dont certains étaient sectionnés ou détendus et des venues d'eau contaminées par des chlorures le long de certains câbles. Dans certaines travées, il a été relevé que le caisson était anormalement fissuré, malgré un taux de précontrainte élevé.

Des travées du passage sur la N09 étaient critiques au niveau résistance, car elles lient les amorces des bretelles et sont de ce fait surchargées. Pour trois zones particulières, une précontrainte extérieure additionnelle a été mise en œuvre pour compenser les pertes des câbles corrodés avec un câble de sept torons suivant un tracé trapézoïdal à l'intérieur du caisson.

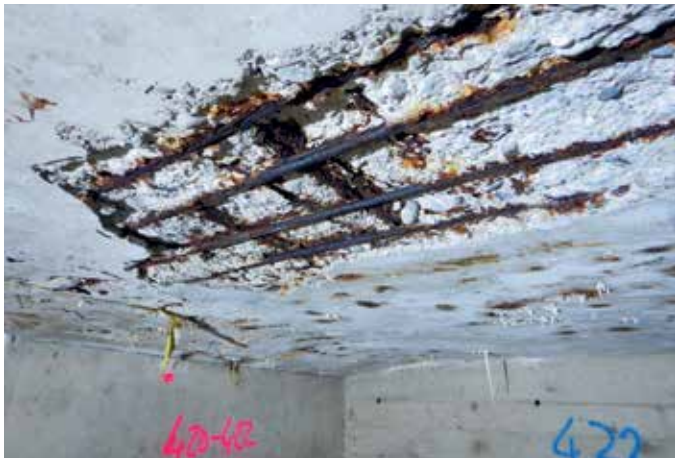
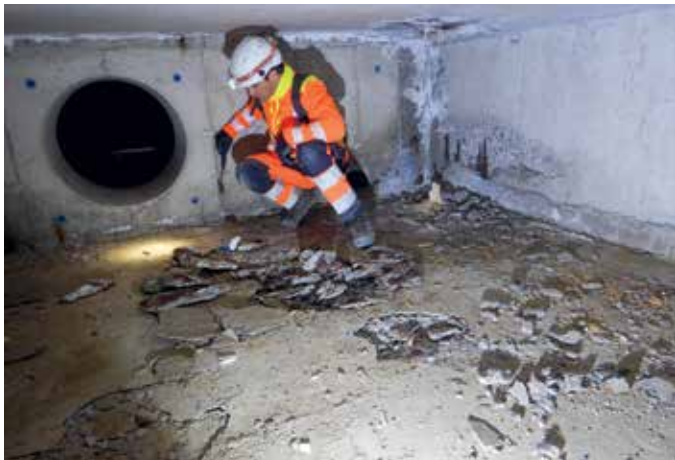
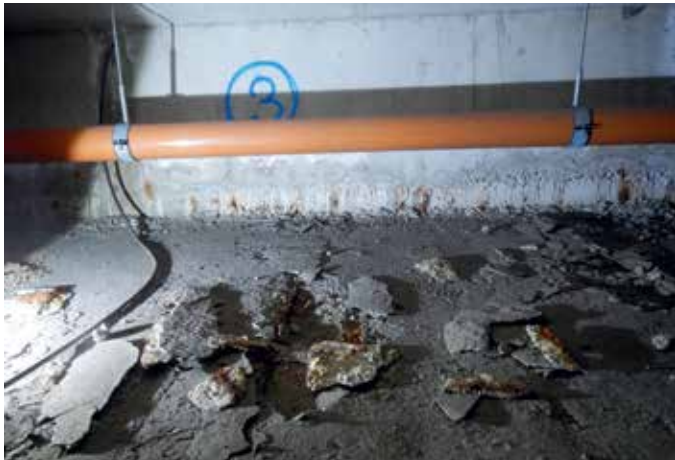
B-D Vues des dégâts à l'intérieur du caisson (INGPHI)

Il a également été constaté que le béton était localement délaminé avec des armatures fortement corrodées au niveau de la dalle de roulement et de la dalle inférieure. La RAG était développée jusqu'au cœur des éléments à un niveau dit pathologique² sur l'ensemble de l'ouvrage, y compris les fondations, avec une diminution des propriétés mécaniques de l'ordre de 25%.

Les dalles inférieures des caissons qui étaient fortement dégradées ont été remises en état au moyen d'une couche de CFUP armé d'une épaisseur de 60 mm. Ces réparations sont nécessaires pour reconstituer les sections indispensables à l'équilibre des efforts de flexion, en particulier avec un renforcement de la dalle supérieure des zones d'appui. Le CFUP, posé à la main, a été acheminé par des trappes réalisées dans la dalle de roulement.

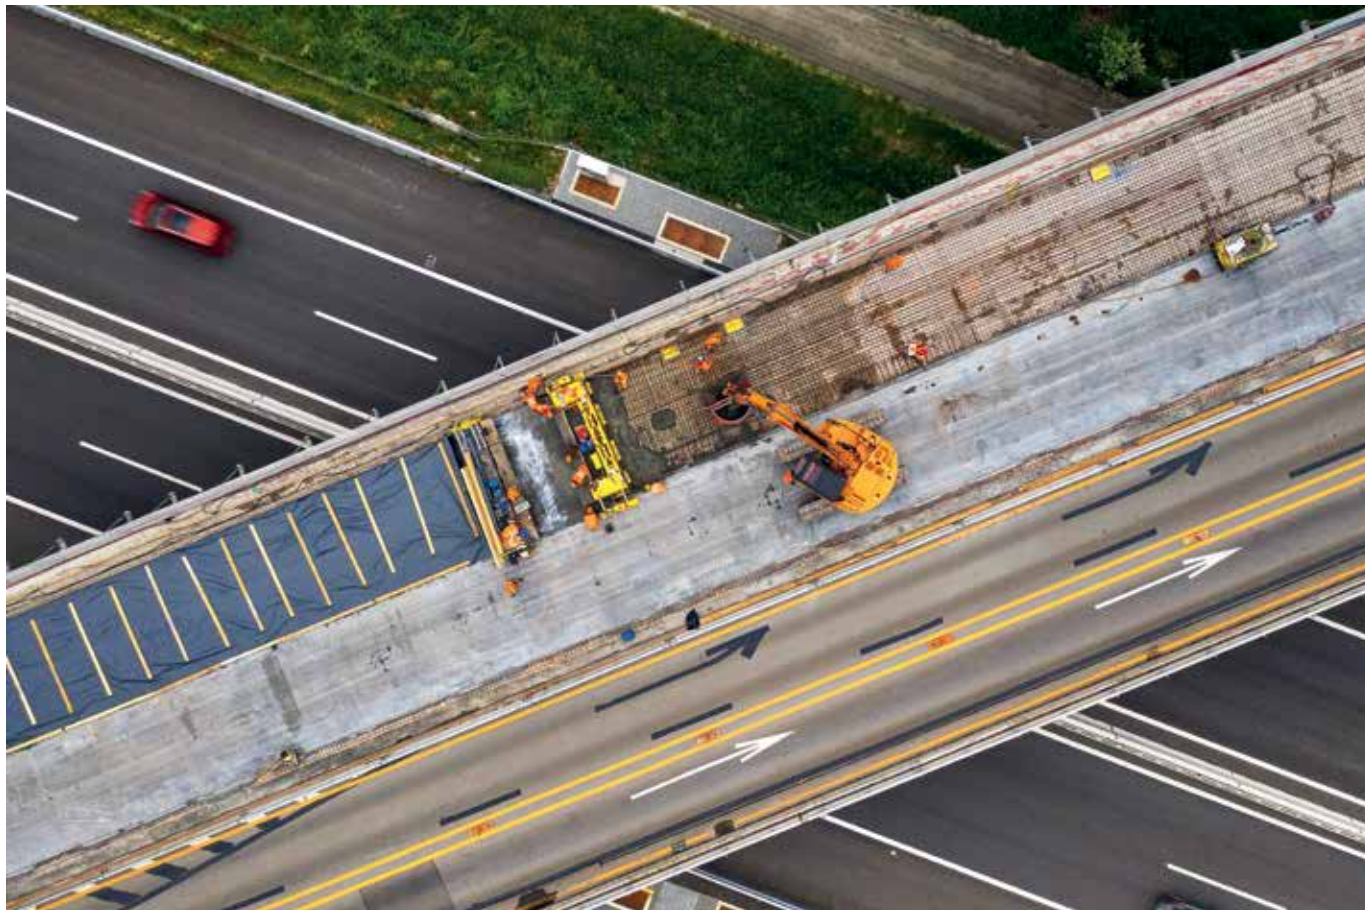
Vue de drone de la pose du CFUP sur le tablier (ADRIEN PILET)

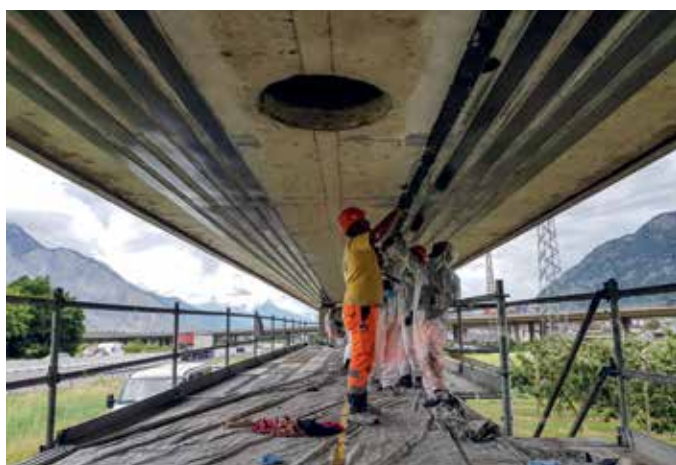
Pose des polymères renforcés de fibres de carbone (PRFC) sous le caisson des bretelles (INGPHI)

Les travées de rive des bretelles à chacune des extrémités ont été renforcées longitudinalement à la flexion. La résistance en travée est augmentée par des lamelles de polymère renforcé de fibres de carbone (PRFC) collées en sous-face de la dalle inférieure.
