Modernisation des ponts sur la Paudèze

Modernisation of the bridges over the Paudèze

Philippe Menétrey, Lionel Moreillon

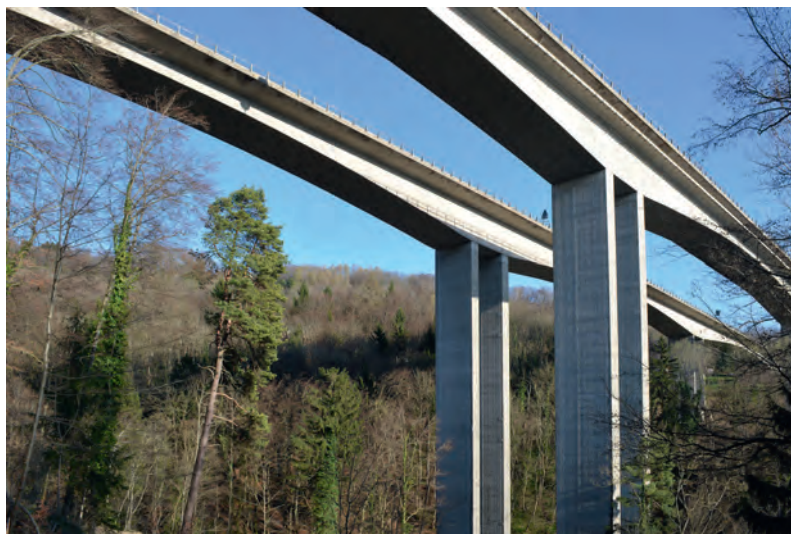
Fig.1
Vue des ponts avant travaux.
View of the bridges before the works.

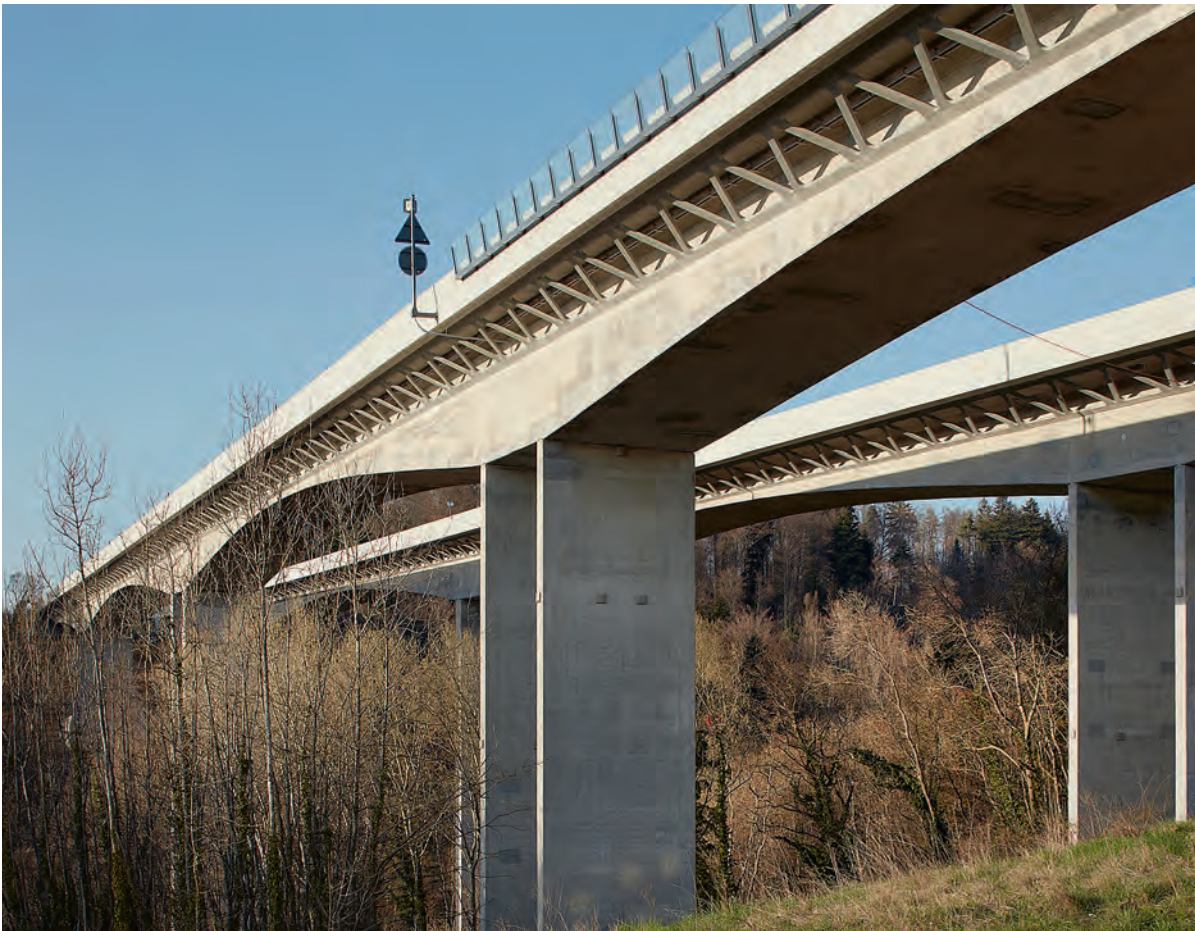
Fig. 6
 Vue des ponts modernisés.
 View of the modernised bridges.
