Pont d'Aigremont: remise en état d'un géant aux pieds d'argile

Construit à la fin des années 1970 pour éviter une zone active de glissements de terrain, le pont d'Aigremont a vu sa sécurité mise à mal par l'action combinée d'une masse en mouvement prenant appui sur l'une de ses piles et par l'érosion des fondations de cette dernière suite au déplacement du torrent de la Raverette. Parallèlement aux travaux de sécurisation, la dalle de roulement et les culées ont été rénovées.

Le pont d'Aigremont se situe à la sortie du Sépey (VD), sur la route cantonale RC 706 qui donne accès au village des Diablerets et au col du Pillon. D'une longueur de 514.8 m et d'une largeur de 9.8 m, il constitue le plus grand ouvrage construit sur les routes cantonales vaudoises. Ce pont de type flottant se compose de six travées variant de 48.3 m à 109 m et de cinq piles, dont la plus haute atteint 92.4 m (voir encadré p. 10).

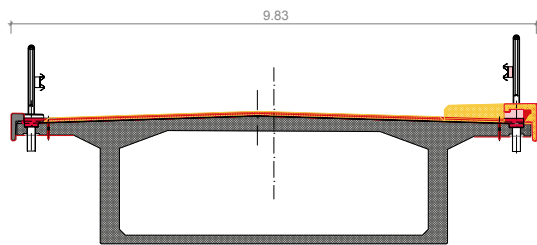
Le revêtement en béton bitumineux était usé et fissuré. Le trottoir disposé côté aval a subi les agressions du gel. En effet, les bordures étaient déchaussées et le revêtement fissuré. Les joints de chaussée disposés au droit de chacune des culées n'étaient plus étanches et laissaient l'eau s'infiltrer dans les culées. En conséquence, des traces de corrosion ont été décelées sur un des appuis glissants du pont à la culée côté Le Sépey. Cette dégradation pouvait conduire à court terme au déchaussement de la plaque de glissement suite aux mouvements saisonniers du tablier.

- 8 Parement aval de la culée du côté Le Sépey (INGPHI SA)
 9 Section type du tablier (INGPHI SA)
 10 Réfection de la dalle de roulement
 11 Situation et coupe longitudinale
 (Sauf mention, tous les documents illustrant cet article sont de la DGMR.)
